2.2 STAKEHOLDER ISTITUZIONALI

Alcuni interventi di particolare interesse per i bacini idrografici e la sicurezza del territorio provinciale

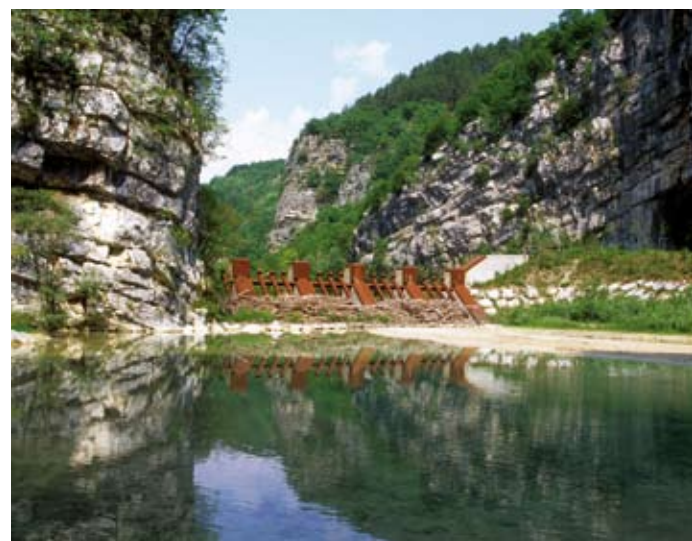
FOTO Briglia aperta (filtrante) sul torrente Leno di Terragnolo.

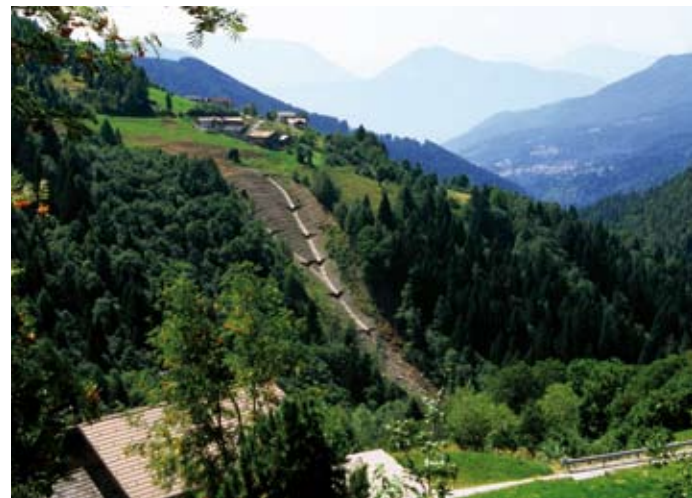
FOTO Sistemazione di una frana nei pressi di Fierozzo San Felice.

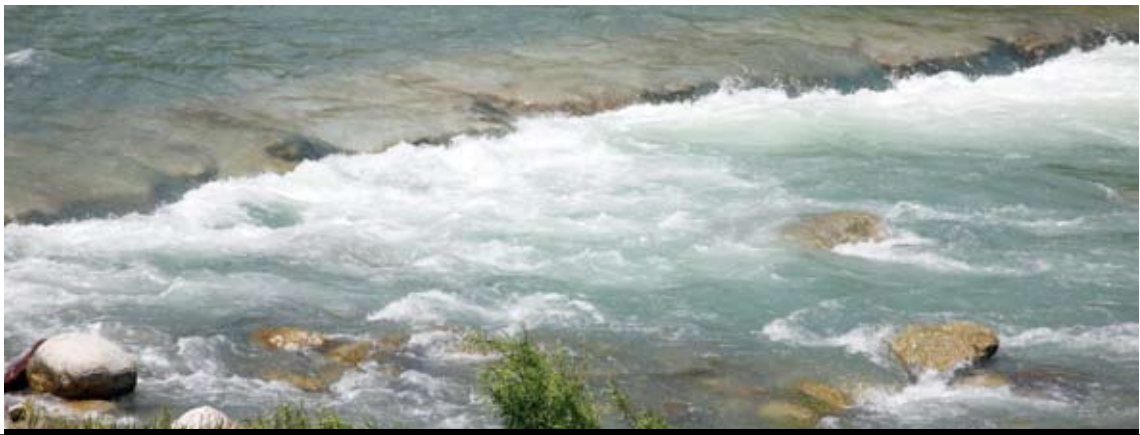
FOTO Soglia sul fiume Sarca a Ragoli.

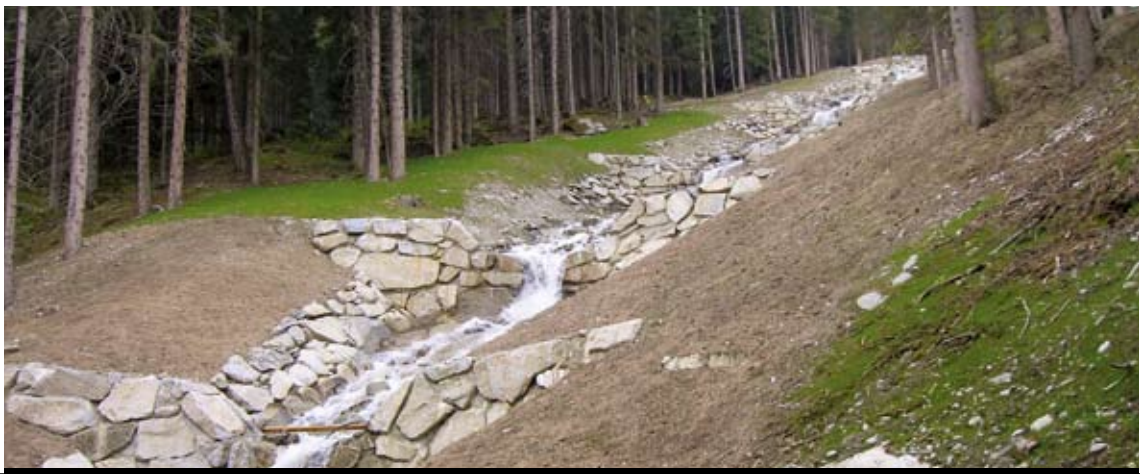
FOTO Sistemazione del rio Val del Duc a Daolasa.

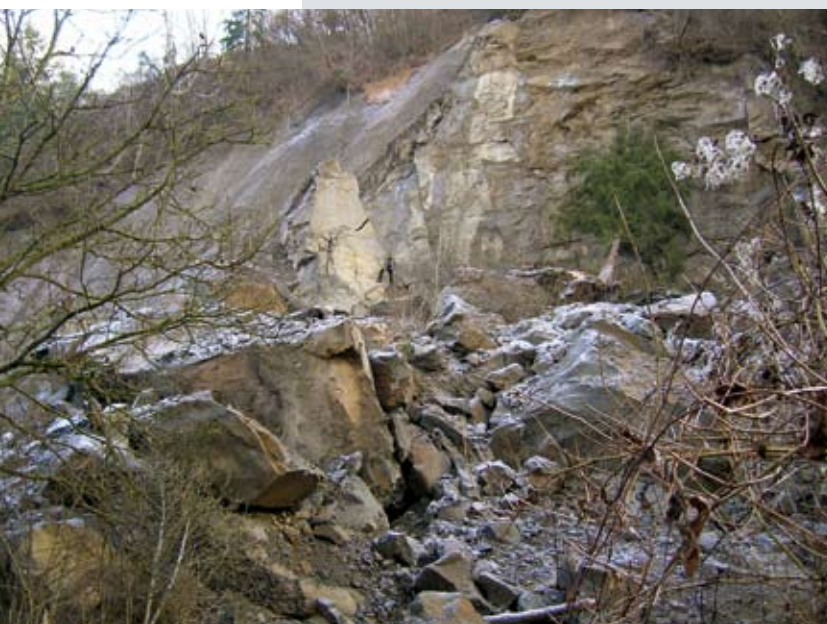
FOTO Il crollo avvenuto in val dei Cagni ha causato l'ostruzione parziale del rio Carera, 11 dicembre 2007.

Le principali cause del fenomeno sono state riconosciute nelle scadenti caratteristiche geotecniche del substrato roccioso, costituito da argille marnose grigio scure; nell'assetto strutturale dell'ammasso che presenta, in destra idrografica, una disposizione a franapoggio con inclinazioni variabili da 30°

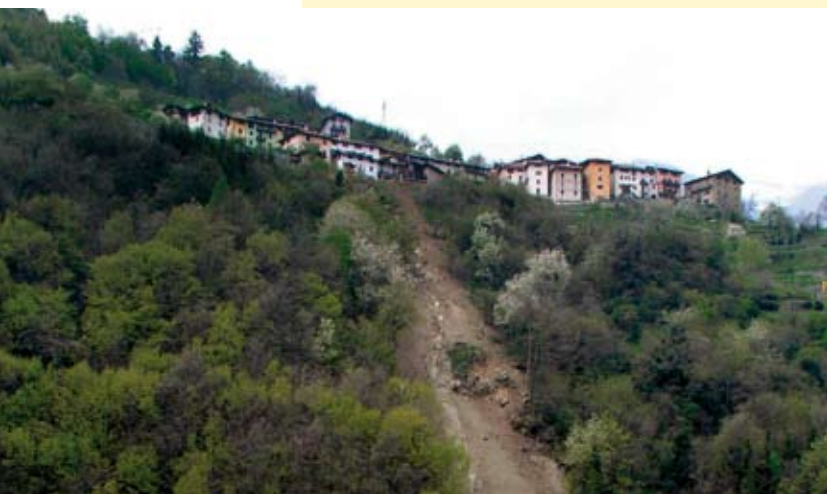
FOTO Il versante sottostante l'abitato di Prezzo, prescelto per il convogliamento nel Chiese delle acque di frana.

Nel dettaglio, l'intervento compiuto dal Servizio Bacini montani (non per diretta competenza sul fenomeno franoso ma su specifica richiesta del Dipartimento Protezione civile, in considerazione della specifica professionalità riconosciuta al medesimo Servizio), è consistito nella posa di tre tubi in ghisa affiancati, per complessivi 1.650 m, adagiati su pendenze che a tratti superavano i 45°. Pertanto si è reso necessario, oltre all'impiego di una linea di teleferica, ancorare al suolo le tubazioni tramite blocchi di calcestruzzo su micropali, e realizzare ben quattro vasche "di smorzamento" anch'esse in calcestruzzo, ciascuna delle quali caratterizzata da un volume d'invaso superiore a 100 m³. Infine, a monte dell'abitato di Prezzo (in località Pozzòl) è stata predisposta una fitta rete di drenaggi superficiali e sottosuperficiali, allo scopo di captare la maggior quantità possibile delle acque che interessano il corpo della frana.

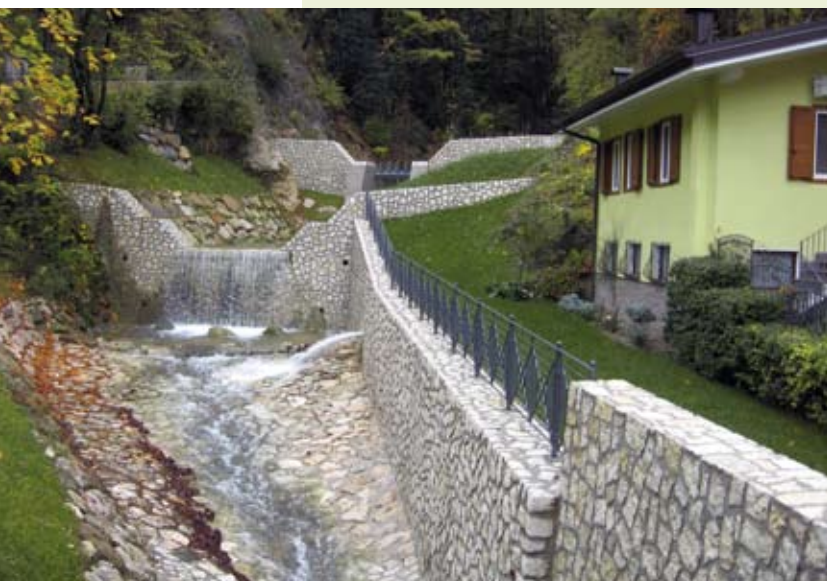
FOTO Briglia filtrante e avanbriglia al termine dei lavori.

Per ridurre il pericolo si è quindi sostituita la vecchia opera con una nuova briglia filtrante, ricalcandone la posizione e le dimensioni e si è anche realizzata una vasca di accumulo a monte. Al fine di trattenere il materiale di maggiore dimensione e lasciare transitare quello più fino (trasportabile per sospensione), nella parte centrale della traversa è stato posto un filtro costituito da travi in acciaio.

L'avanbriglia esistente a valle è stata ristrutturata; il fondo dell'alveo tra l'avanbriglia e l'imbocco del tratto coperto è stato pavimentato con massi, per ridurre al minimo l'erosione e quindi l'apporto di materiale verso il tombino che passa nel centro abitato.

Entrambe le opere sono state rivestite con massi calcarei e l'area circostante è stata sistemata a verde. Si è ottenuto così un gradevole effetto visivo del complesso delle opere: la sistemazione ha infatti una notevole visibilità, in quanto situata in prossimità della frequentata strada che dal centro storico porta al colle di S. Pietro.

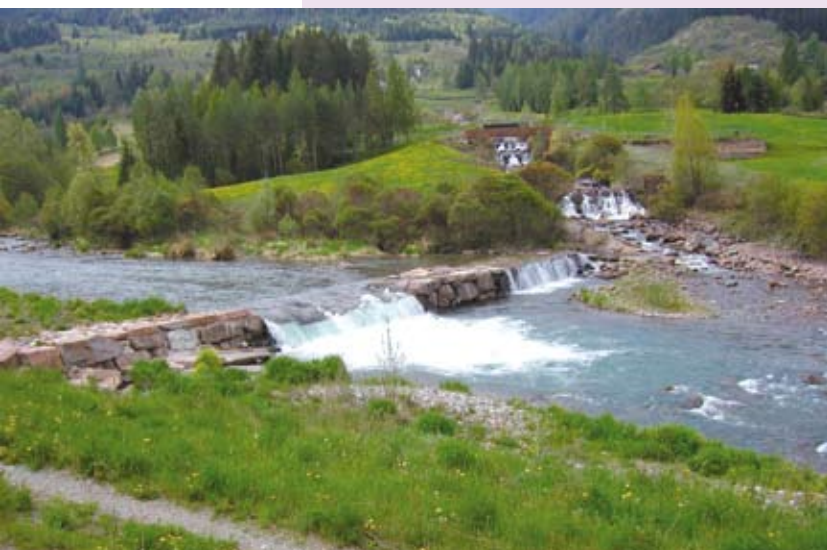
FOTO Vecchia briglia in massi cementati sul torrente Avisio, alla confluenza con il rio Lagorai.

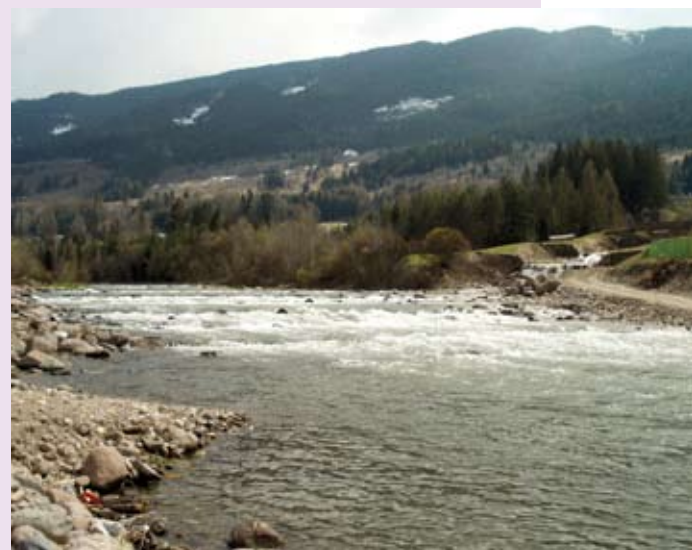
FOTO Dopo l'intervento: è visibile l'effetto step pool creato dalle soglie, che simula una rampa naturale.

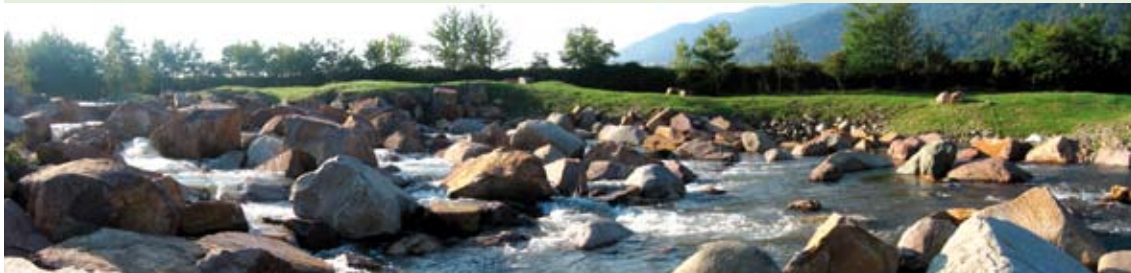
FOTO Vecchia opera trasversale sul torrente Fersina in loc. Frate di Pergine Valsugana.

FOTO Come si presenta l'alveo a lavori ultimati.
