ALLUVIONE IN LIGURIA

Il contributo del Servizio Bacini montani nella gestione dell'emergenza

di Lorenzo Malpaga - Direttore Ufficio di Zona 1

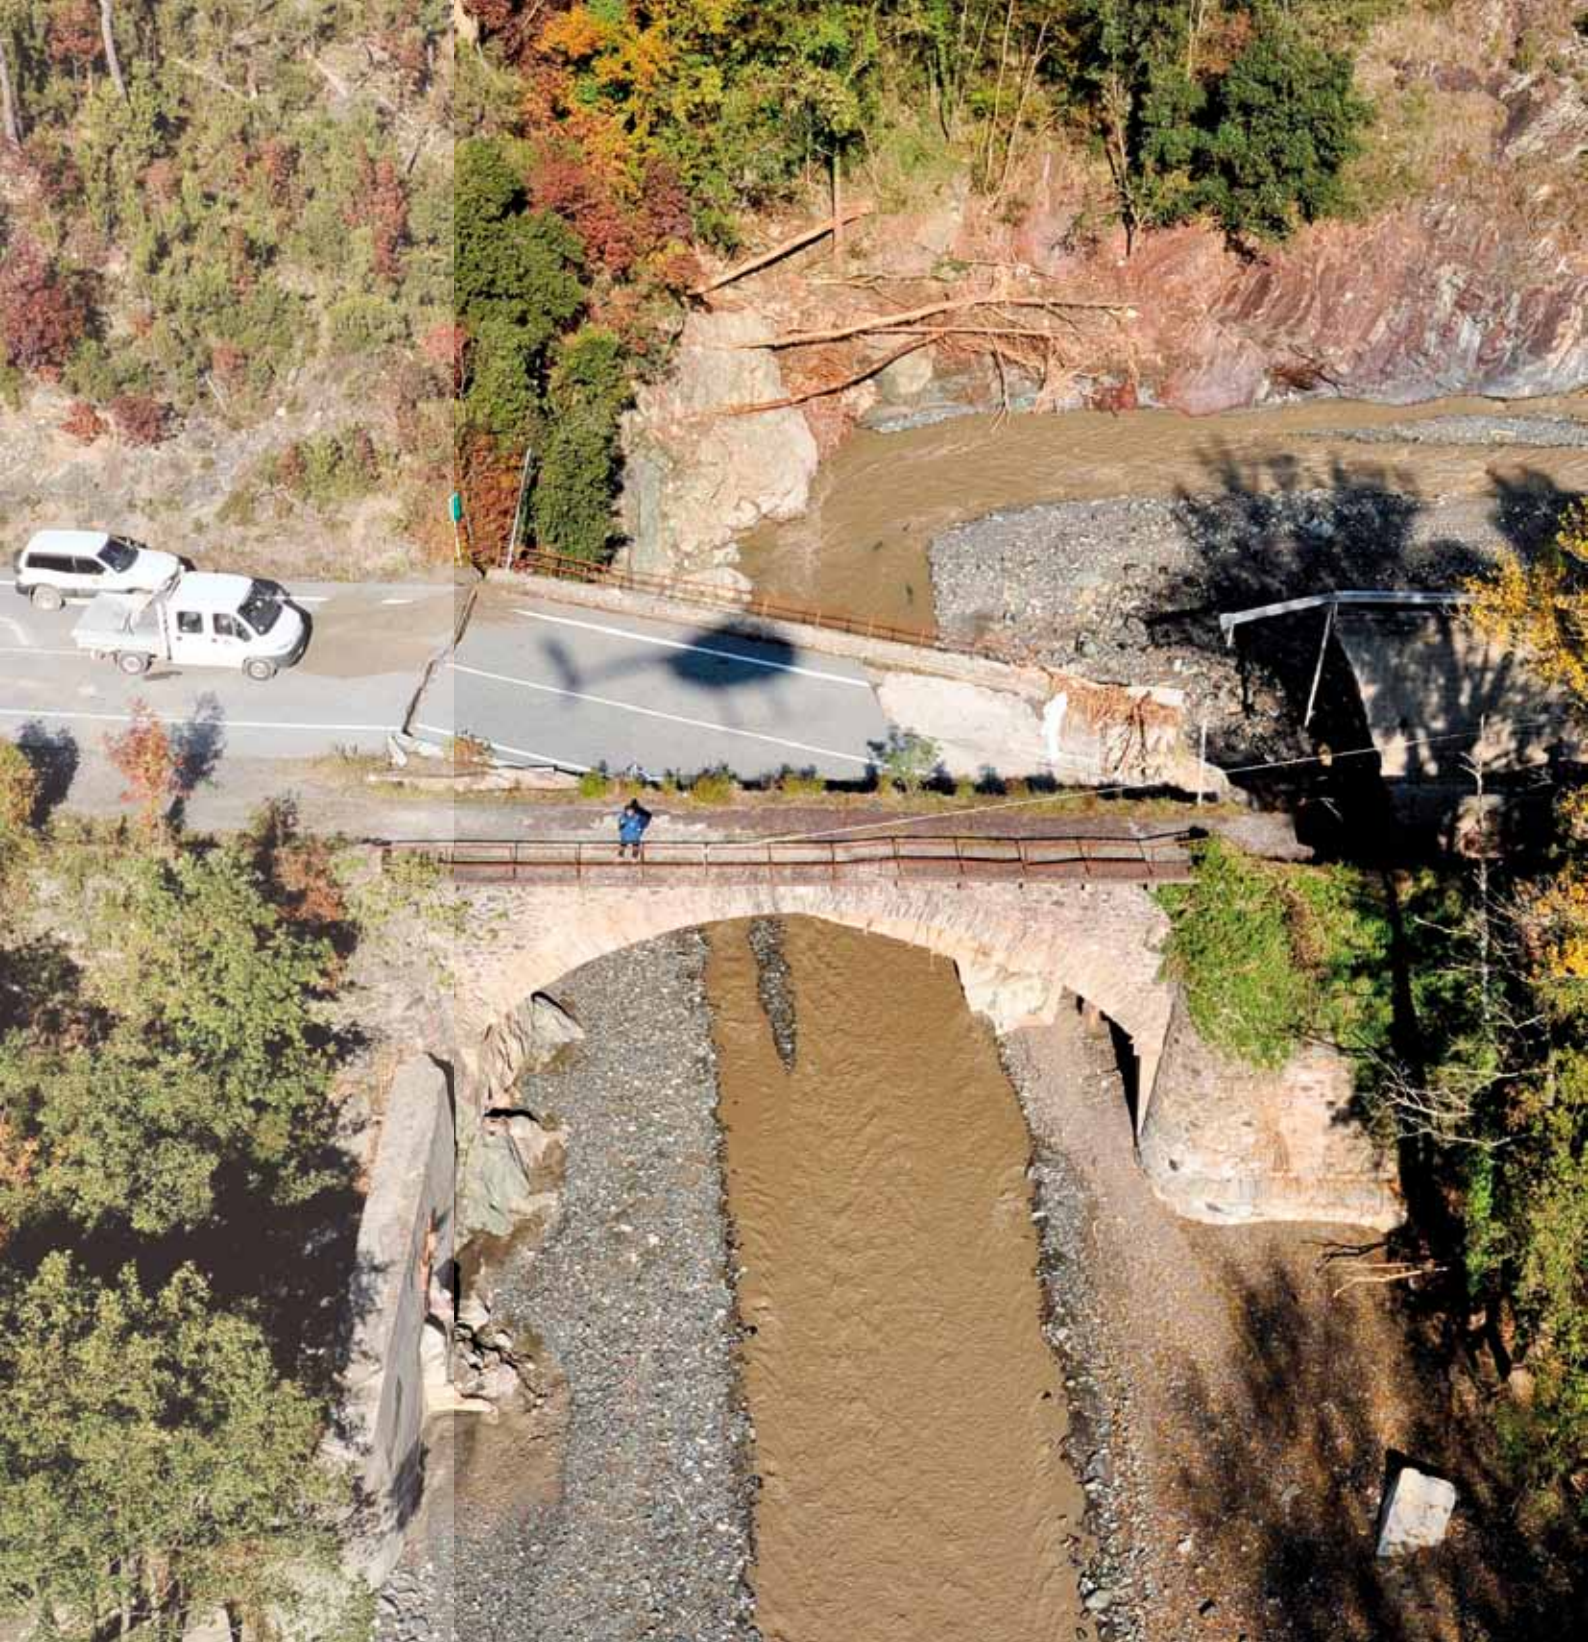
FOTO Nella pagina a fianco: ripresa aerea del ponte abbattuto dalla piena del torrente Gravègnola alle porte di Rocchetta di Vara.

Nella prima fase dell'emergenza si è provveduto a ripristinare i collegamenti stradali essenziali, primo fra tutti quello della strada provinciale che collega Brugnato e Rocchetta, mediante la realizzazione di un guado provvisorio sul torrente Gravègnola, subito a valle del ponte crollato sotto l'impeto della piena.

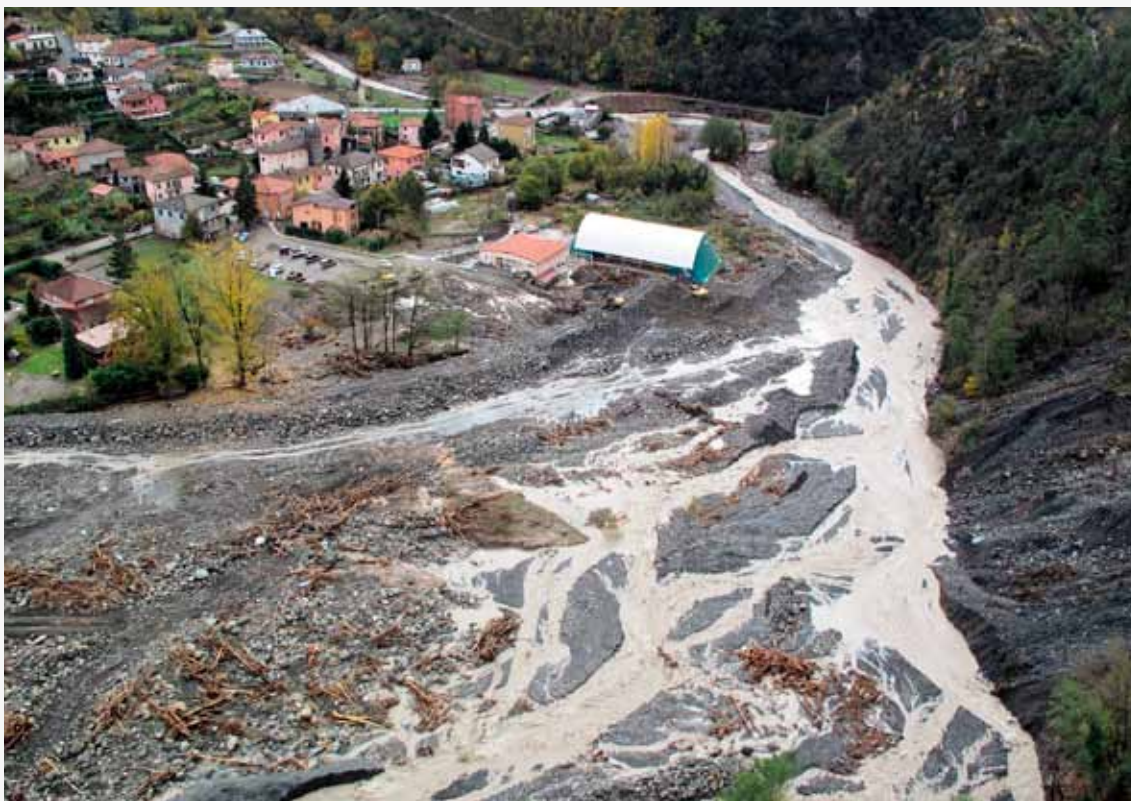
Sopra: l'abitato di Rocchetta – al centro l'edificio scolastico e annessa palestra – insidiato dalla massa di detriti trasportata dal torrente Gravègnola

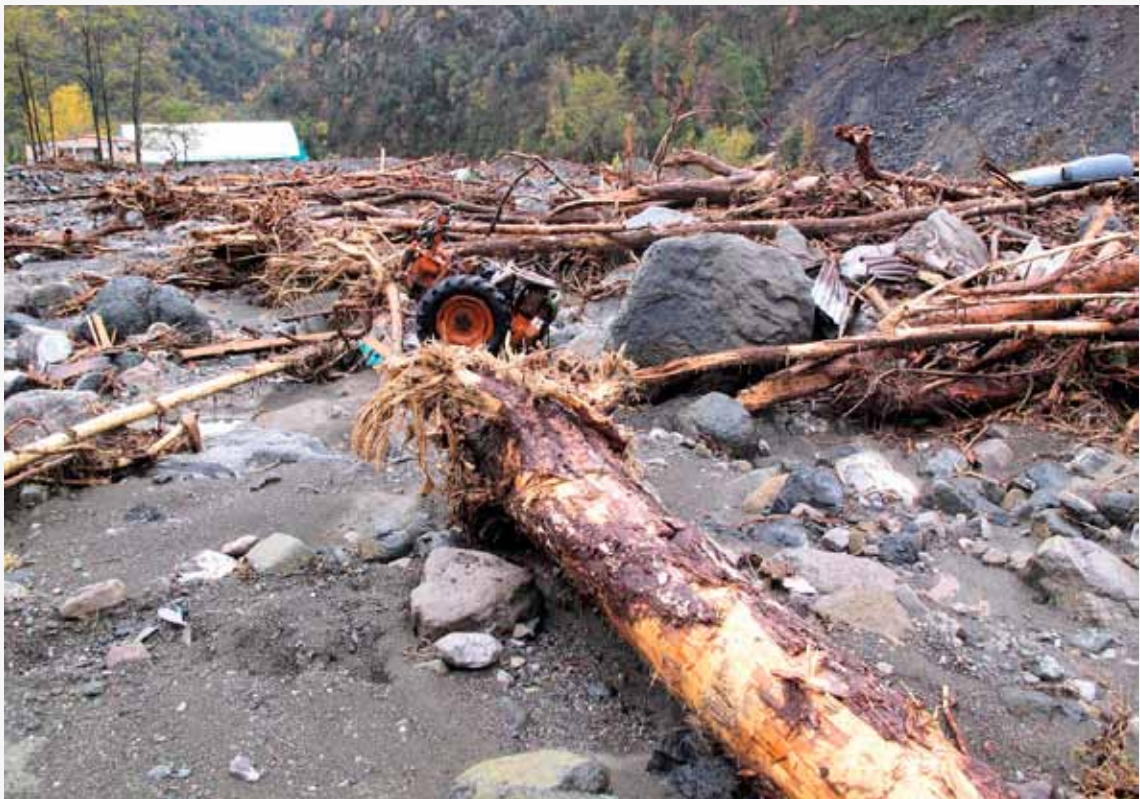
FOTO Cumuli di materiale nell'alveo del torrente Gravègnola, nei pressi dell'edificio scolastico di Rocchetta

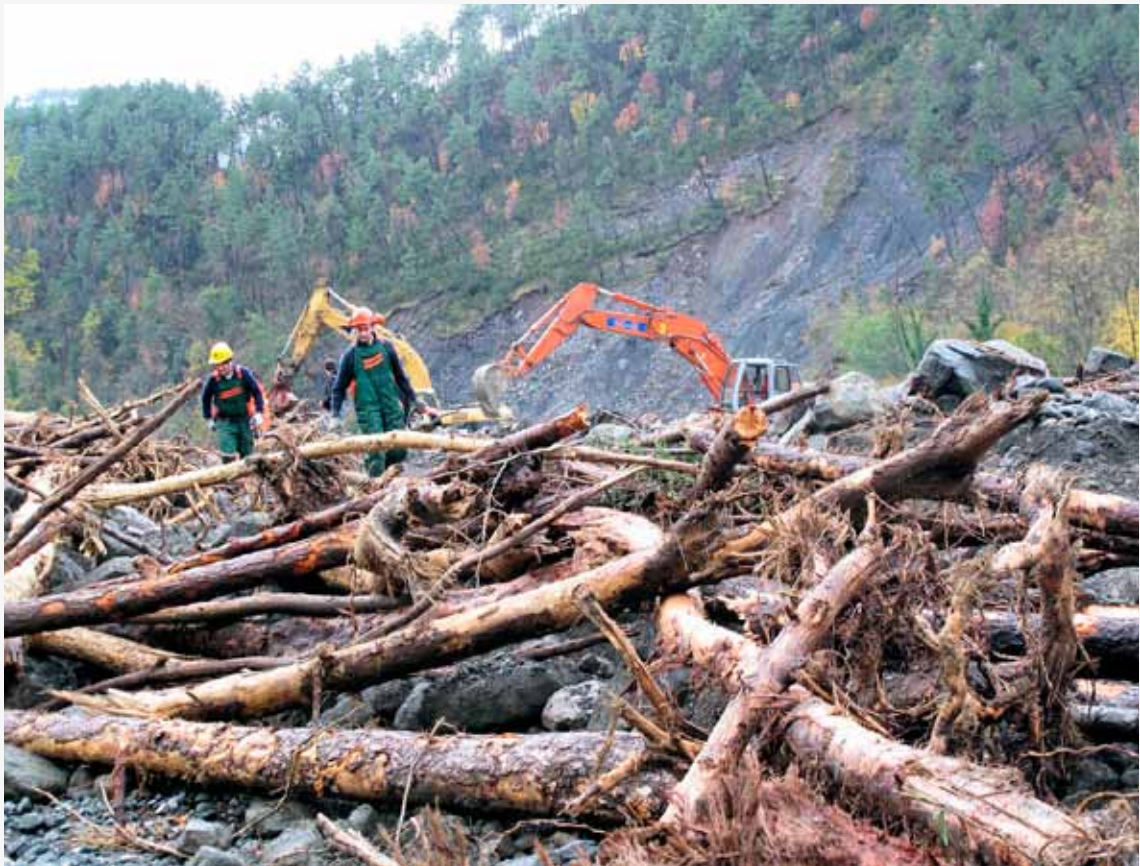
FOTO Ammasso di legname nell'alveo del torrente Gravègnola presso Rocchetta
