EVENTI ALLUVIONALI IN TRENTO NELL'ESTATE 2017

Servizio Bacini montani
Ufficio Pianificazione, Supporto Tecnico e demanio idrico
Provincia autonoma di Trento

Trento, settembre 2017

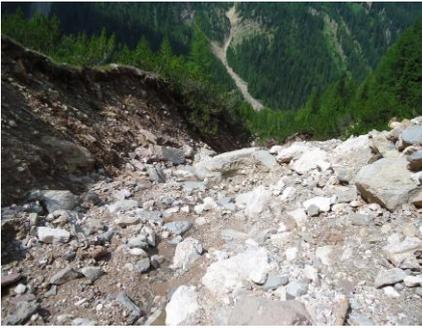
La corrente ha inciso l'alveo del corso d'acqua, movimentando materiale solido, anche grossolano, poi depositato in parte sulla strada per il rifugio Contrin (chiusa al traffico per consentire la rimozione dei detriti).

Incisioni nella parte alta.

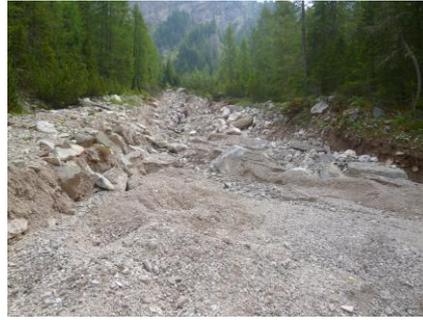
Il canale visto da valle.

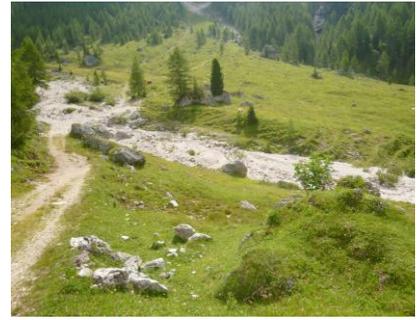
Zona di deposito nei pressi del rifugio.

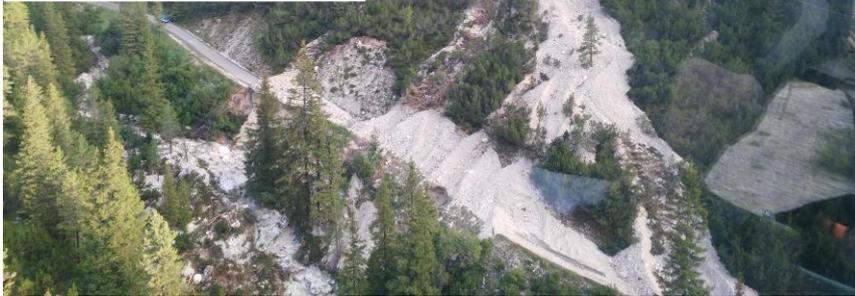
Evento 09/08: interruzione della viabilità per depositi da colata detritica e cedimenti della carreggiata, lato valle, per erosioni al piede.

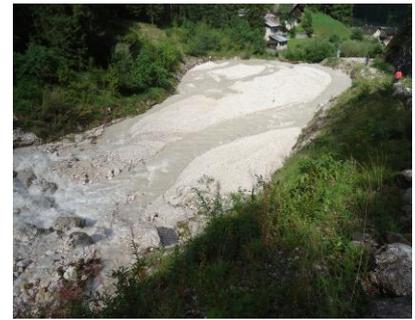
Evento 09/08: materiale trattenuto nella piazza di deposito a monte dell'abitato di Pera.

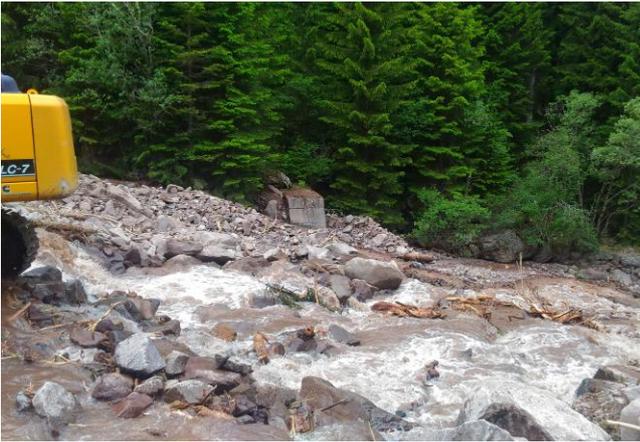
Le due colate si sono sviluppate scavando i rispettivi alvei, per poi depositare materiale nella parte terminale, nei pressi della confluenza con il rio Cadino (parzialmente ostruito). Il volume di materiale totale movimentato è di circa 2200 – 2300 m³. Tre attraversamenti della viabilità forestale sono stati danneggiati dall'evento.

Rio Zocchi I: zona di deposito alla confluenza con il Rio Cadino

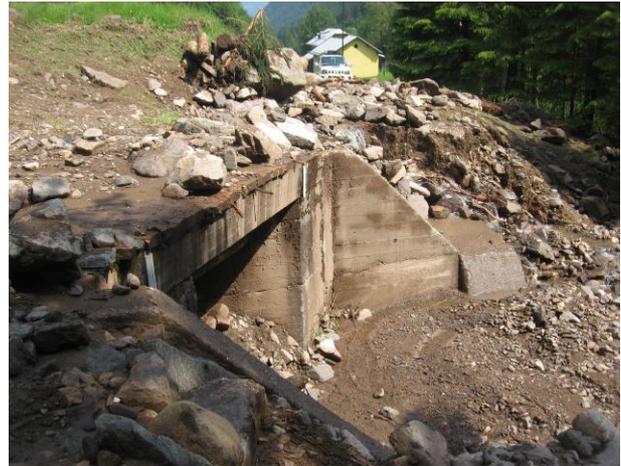
Rio Zocchi II : attraversamento della viabilità forestale ostruito in seguito all'evento.

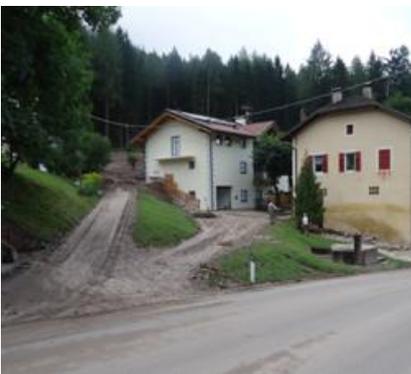
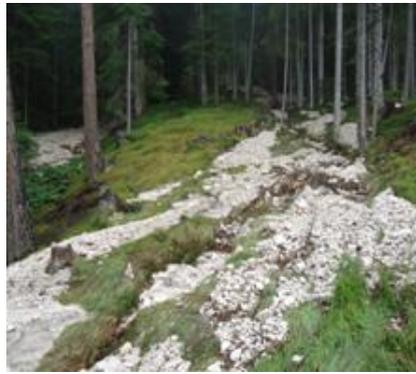
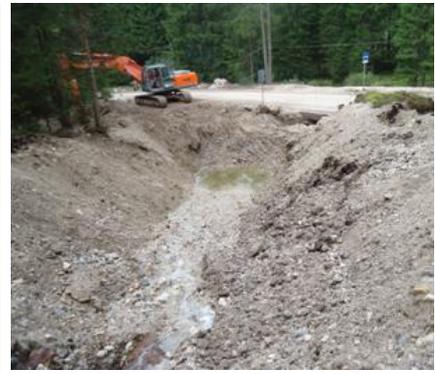
Corso d'acqua: Rio a monte del Rio Foss de Vasa

Località: Monte Vasa - Tesero

Descrizione: **colata detritica**, con depositi sull'attraversamento della strada forestale (ca.100-150 m³)

Corso d'acqua: Rio Foss de Vasa

Descrizione: **colata detritica**, danni alle opere idrauliche lungo il corso d'acqua, al guado e depositi sull'attraversamento della S.P. 215 (ca. 200 m³)

Corso d'acqua: rio affluente destro dei Fossi della Palanca

Località: Maso Sfronzon - Tesero

Descrizione: **colata detritica**, danni al bosco e depositi lungo la viabilità forestale

Corso d'acqua: rio Fossi della Palanca

Descrizione: **colata detritica**, depositi di circa 200-300 m³ con marginale coinvolgimento di un caseggiato (danni alle abitazioni, non strutturali).

Corso d'acqua: rio a valle dei Fossi della Palanca

Descrizione: **colata detritica**, riempimento della piccola vasca di deposito a monte dell'attraversamento della viabilità, con fuoriuscita di materiale sulla strada a monte della chiesetta esistente.

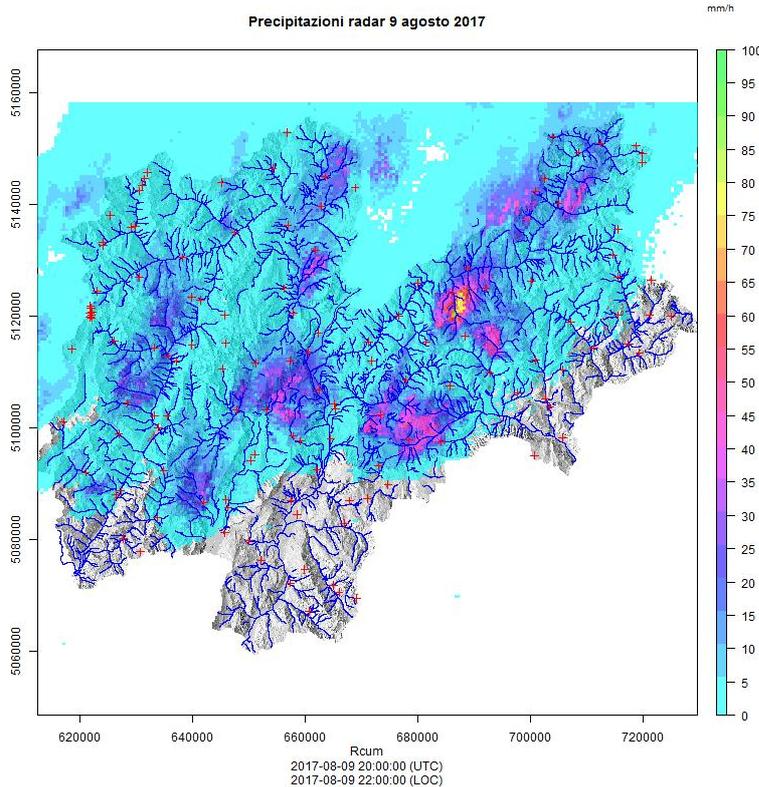
A fianco, immagine dei dati di precipitazioni registrati dal radar della Provincia di Trento alle ore 22 (ora locale) sul territorio provinciale.

Si nota l'insistere di una intensa precipitazione nella zona interessata dagli eventi, con intensità orarie localmente superiori ai 75 mm/h. Sotto, il dato registrato dalla stazione pluviometrica di Cavalese:

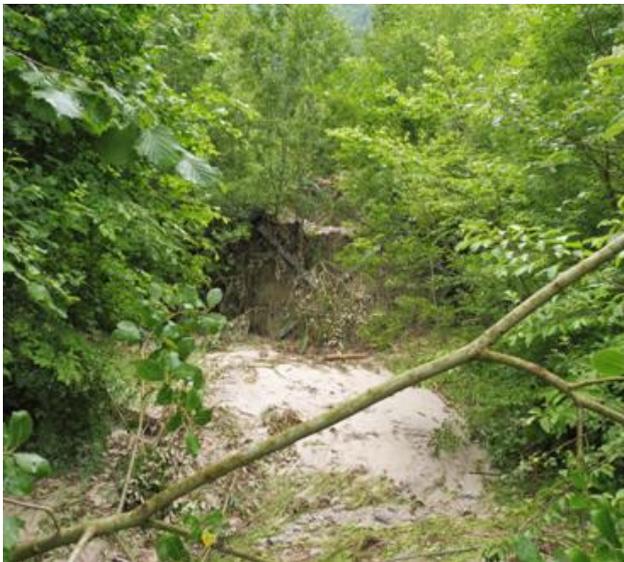
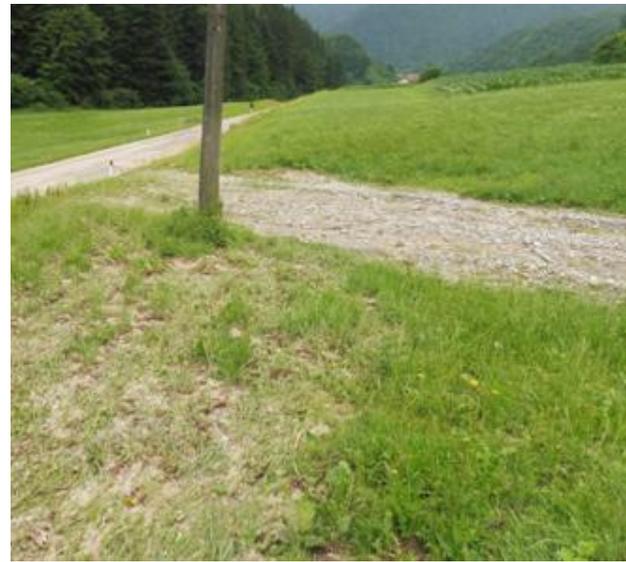
A seguito delle intense precipitazioni, le acque del rio Brugnol hanno mobilitato detriti nella parte alta e mediana del bacino, con deposizioni nel settore inferiore. Il flusso, in questo caso costituito da una componente liquida e da materiale solido (componente secondaria), è stato in larga parte contenuto dalle opere di difesa poste a presidio dell'attraversamento della S.S. 421 dei laghi di Molveno e Tenno. Il materiale non trattenuto dalle opere è sceso a valle lambendo la viabilità principale.

Immagine dell'evento sul rio Brugnol di data 25/06/2017: zona di deposito a monte della strada (a sx) e i segni lasciati dalla 'piena' nei pressi della Strada Statale 421.

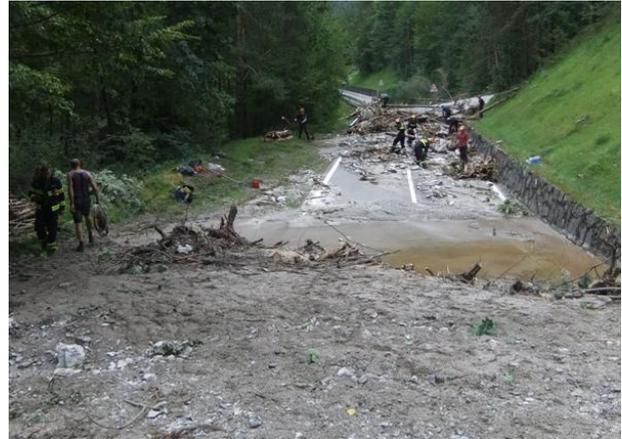
Descrizione: due colate detritiche lungo i due canali. Il materiale solido depositato sulla S.S. 240 ne ha causato la chiusura temporanea per consentire la rimozione dei detriti.

Canali di Storo: personale dei Vigili del Fuoco all'opera per sgomberare la strada dai detriti.

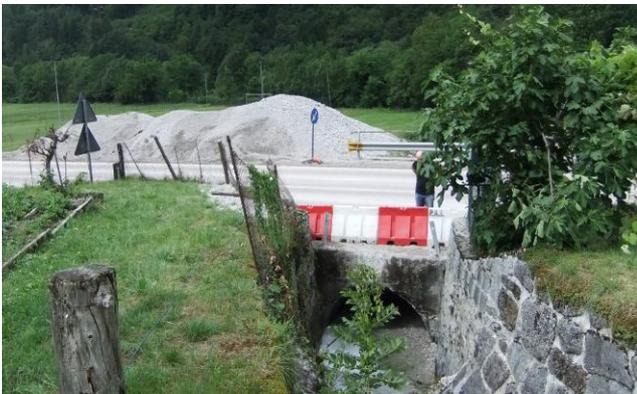
Descrizione: piena iperconcentrata, con occlusione del tombino e di attraversamento della S.S. 237 e conseguente deposito di materiale fine sulla strada.

Rio Val del Lupo: materiale rimosso all'altezza dell'attraversamento viario.

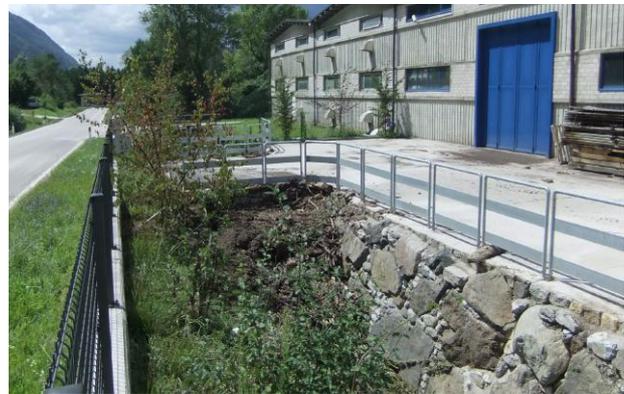
Descrizione: colata detritica con deposito dei materiali grossolani nella zona a monte dell'attraversamento stradale. I sedimenti più fini e le ramaglie, hanno intasato i tre attraversamenti della viabilità, con interruzione della stessa.

Rio Fontana Bianca – Storo: attraversamento occluso.

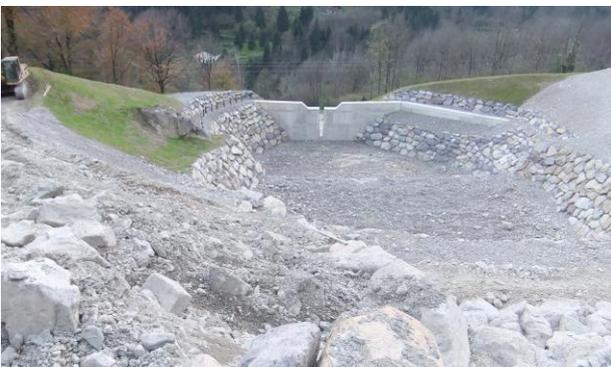
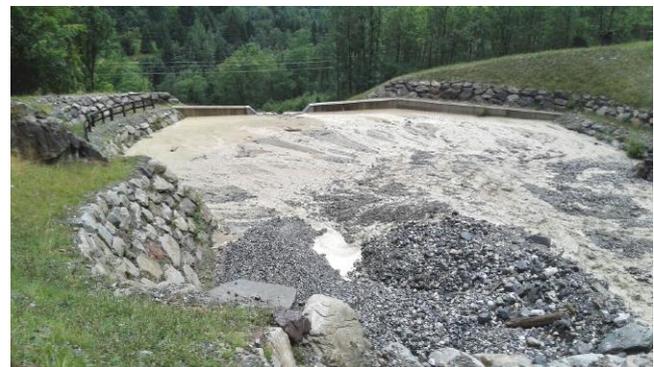
Descrizione: colata detritica, di elevata magnitudo, che ha riempito fino al livello della gaveta la piazza di deposito della briglia selettiva esistente. Si stima un volume trattenuto di circa 7000 m³, cui si sommano altri 2000 m³ depositati lungo il canale a monte dell'opera di trattenuta.

Nel corso di questi eventi, le opere di difesa dalle piene dei corsi d'acqua hanno svolto una significativa azione di mitigazione delle conseguenze che, quantomeno in alcuni casi, avrebbero potuto essere ben peggiori. Emblematico in questo senso è l'evento sul rio Recaf, dove i manufatti (piazza di deposito, briglia selettiva) hanno indotto e contenuto interamente il deposito del materiale solido (circa 7000 m³) trasportato dalla corrente, che altrimenti sarebbe stato spinto inevitabilmente fino a valle, con serio pericolo per la strada ed i possibili passanti.

La vasca di deposito sul Rio Recaf nel Comune di Valdaone: a destra, prima dell'evento del 10 agosto, a sinistra al termine dell'evento, completamente riempita dai detriti.

Le opere esistenti hanno dunque svolto efficacemente la loro funzione di protezione dagli eventi alluvionali. La grande ‘vasca’ (piazza di deposito), riempita al colmo dall’evento, verrà svuotata per ripristinare l’efficienza del presidio per la mitigazione dei futuri eventi.

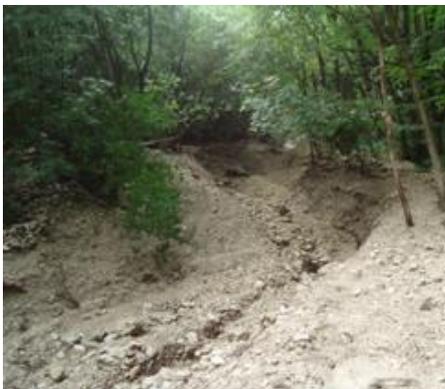
Descrizione: **colata detritica**, sviluppatasi a seguito di eventi meteo di elevata intensità nella prima mattinata di domenica 25 giugno. Il flusso, dopo aver inciso il canale nelle parti alta e mediana del bacino, carico di detriti eterogenei, ha intasato l’attraversamento della viabilità esistente, riempiendo la piccola piazza di deposito, e fuoriuscendo sulla viabilità ed in parte nel vigneto in sponda destra orografica.

Rio Scanuppia: incisione dell'alveo nella parte alta.

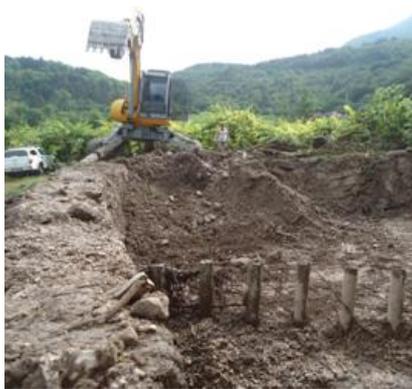
La magnitudo è stimata in circa 1000 m³ di materiale, di cui circa 500 scesi a valle e prontamente rimossi.

Rio Scanuppia: rimozione materiale dalla piazza di deposito.

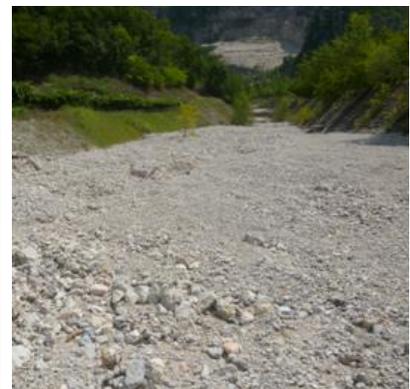
Descrizione: **colata detritica**, con portata rilevante, ed attivazione di numerosi collettori laterali in destra idrografica. L’evento, innescato nell’area in frana all’apice del bacino, ha trasportato a valle materiale dal diametro eterogeneo. I depositi principali sono stati riscontrati sul tratto sistemato a valle della cava e a monte del guado posto a quota 250 m s.l.m.

Rio Secco: deposito di materiale in alveo nei pressi dell'area di cava.

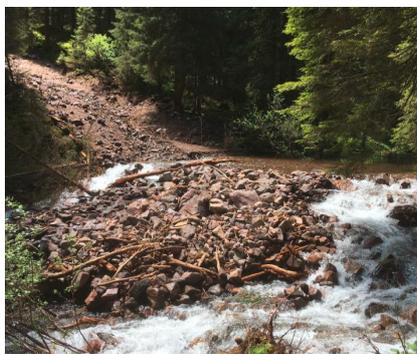
Le piogge intense hanno provocato l'innescò di una colata detritica su un collettore laterale del torrente Maso di Calamento, ostruendone l'alveo con circa 100 m³ di materiale solido. A monte del deposito si è formato un ristagno idrico con superficie di circa 450 m². La funzionalità dell'alveo

Affluente destro del torrente Maso di Calamento: detriti intasano l'alveo.

è stata tempestivamente ripristinata.

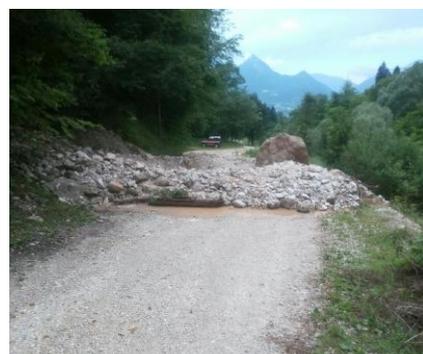
Descrizione: **colata detritica**, avvenuta in seguito alle precipitazioni avvenute in data 25/06/2017. Il flusso detritico ha provocato il deposito di materiale solido nei pressi di un attraversamento della viabilità esistente, interrompendola in un punto.

Terzo affluente sinistro del torrente Chieppena: interruzione della viabilità.

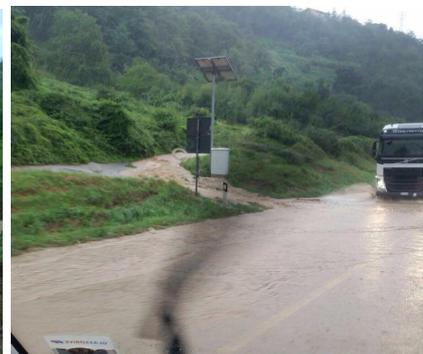
Descrizione: **piena liquida**, scaturita dalle precipitazioni a carattere temporalesco del 24 agosto. Il tratto esondato si colloca immediatamente a monte della Strada Statale della Valsugana, nei pressi di un attraversamento della viabilità secondaria. L'evento ha allagato un tratto della S.S. 47, causando disagi al traffico localizzati al punto colpito.

Collettore a valle di Tenna: esondazione lungo la Strada Statale 47.

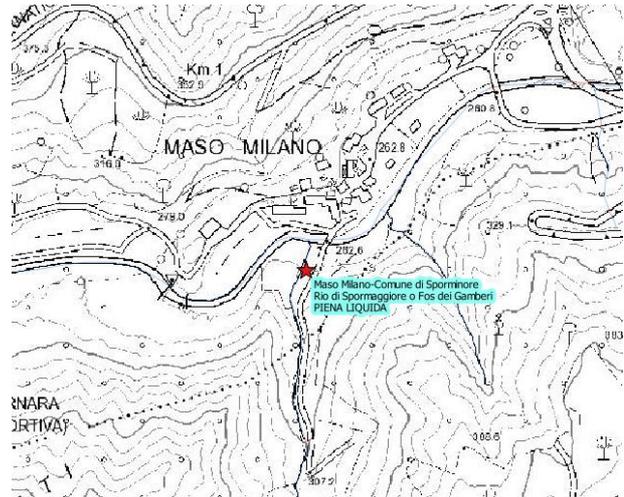
Corso d'acqua: Rio di Fai

Località: Mezzolombardo

Descrizione: piena liquida, sviluppatasi a seguito di evento meteorologico del 10 agosto 2017.

Esondazione del rio di Fai nella zona del centro abitato, che ha causato allagamento della sede stradale e dei locali interrati degli edifici limitrofi. Più a monte, l'opera di trattenuta esistente ha consentito di contenere un significativo volume di materiale solido, che altrimenti sarebbe stato convogliato verso valle.

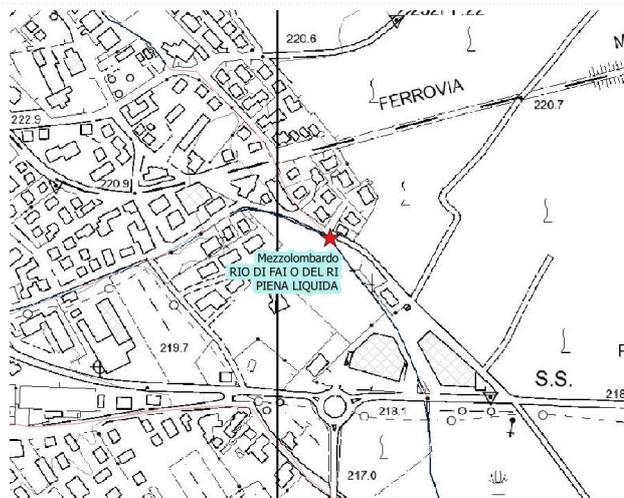
Rio di Fai: effetto di rigurgito causato dal ponte sulla S.S.43.

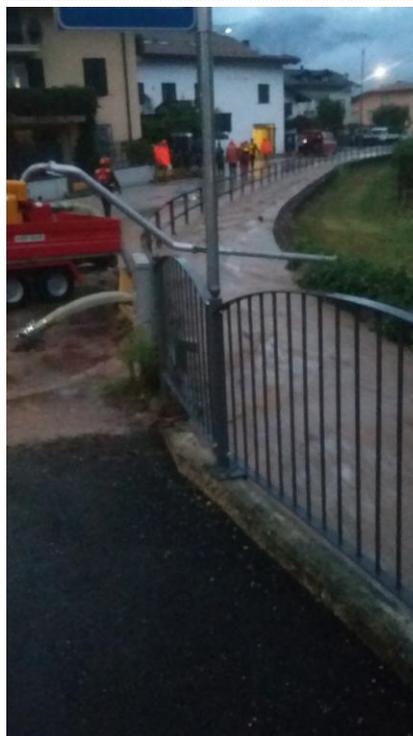
Rio di Fai: intervento con pompe idrovore.

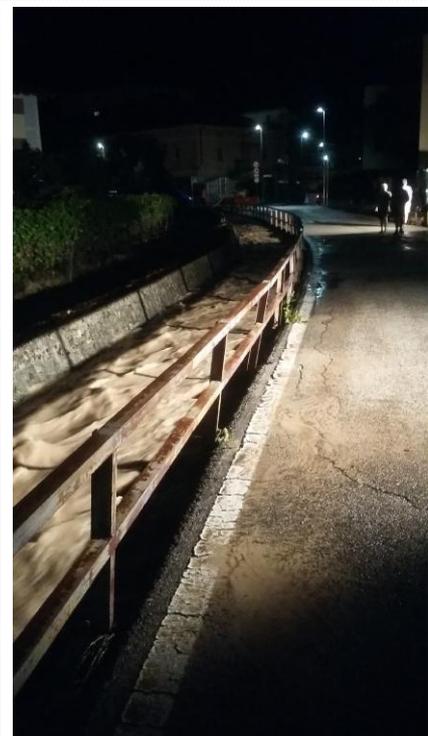
Rio di Fai: in tarda serata, ripristinato lo stato dei luoghi.
